# 鏡石町 橋梁長寿命化修繕計画

成竜橋

令和4年11月

福島県岩瀬郡鏡石町

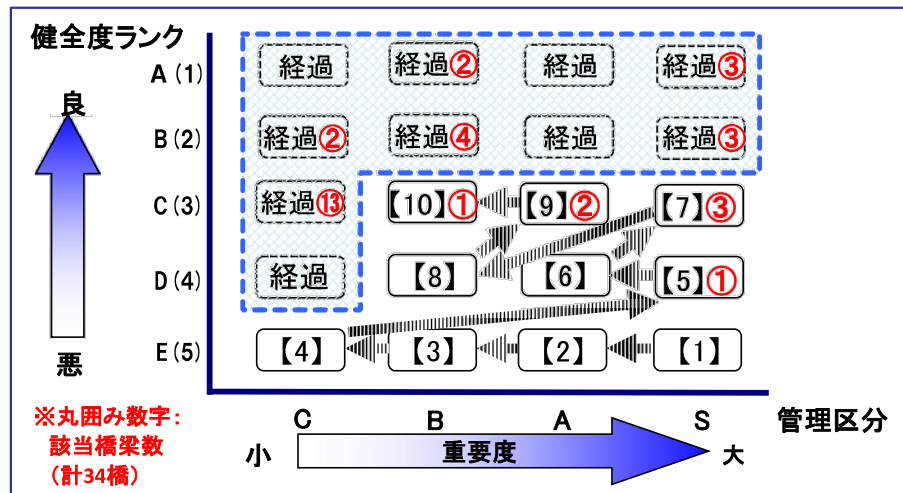
優先順位は以下の図により管理区分と主要部材の健全度の関係から設定します。

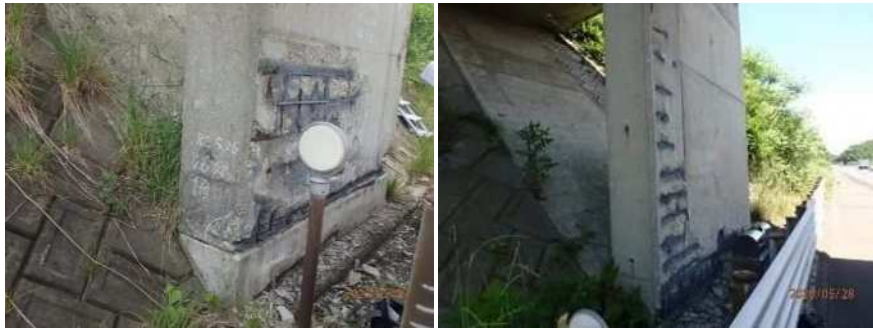
**館越橋**：PCラーメン橋（東北道跨道橋）（前回Ⅲ→今回Ⅲ）※令和6年度補修工事予定。

- ・橋長：38.80m、1973年竣工。
- ・迂回路有り。

橋脚(垂直材)に剥離・鉄筋露出、うきが見られる。

凍結防止剤に起因する塩害により、内部鋼材の腐食が進行する可能性が高い。

**館越橋**は、鏡石町で唯一の判定区分「Ⅲ（健全度D）」であり、最も優先度が高いと考えます。本橋は、令和5（2023）年度に補修設計、令和6（2024）年度に補修工事予定です。

**館越橋**:PCラーメン橋  
(東北道の跨道橋)  
判定区分Ⅲ(健全度D)  
橋脚(垂直材)に剥離・鉄筋露出、うきあり。  
凍結防止剤に起因する塩害により、内部鋼材の腐食が進行する可能性が高い。  
※令和6年度補修工事予定。

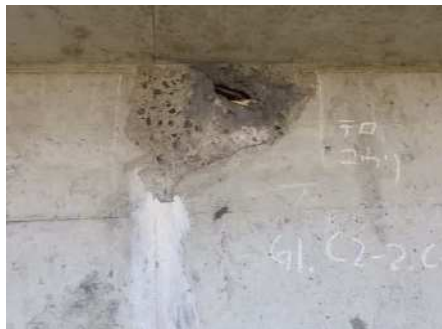
**成童橋**：PCT桁橋（阿武隈川を跨ぐ長大橋）（前回Ⅱ→今回Ⅱ）

- ・橋長：139.96m、1979年竣工。
- ・迂回路有り。

ポステン桁ウェブ、上フランジ下面に剥離、鉄筋露出が見られる。

部材内部への雨水の浸入により、内部鋼材の腐食が進行する可能性がある。

**成竜橋**:PCT桁橋  
(阿武隈川を跨ぐ長大橋)  
判定区分Ⅱ(健全度C)  
ポステン桁ウェブ、上フランジ下面に剥離、鉄筋露出あり。  
部材内部への雨水の浸入により、内部鋼材の腐食が進行する可能性がある。

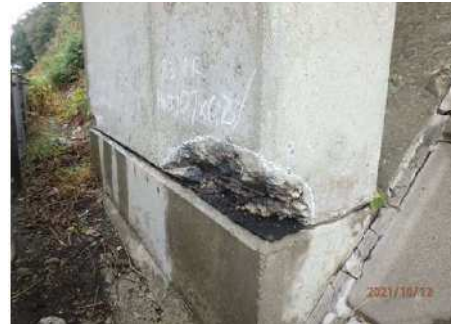
**愛宕山橋**：PCラーメン橋（東北道跨道橋）（前回Ⅱ→今回Ⅱ）

- ・橋長：40.90m、1973年竣工。
- ・迂回路有り。

橋脚(垂直材)に剥離・鉄筋露出が見られる。

凍結防止剤に起因する塩害により、内部鋼材の腐食が進行する可能性がある。

**愛宕山橋**:PCラーメン橋  
(東北道の跨道橋)  
判定区分Ⅱ(健全度C)  
橋脚(垂直材)に剥離・鉄筋露出あり。  
凍結防止剤に起因する塩害により、内部鋼材の腐食が進行する可能性がある。

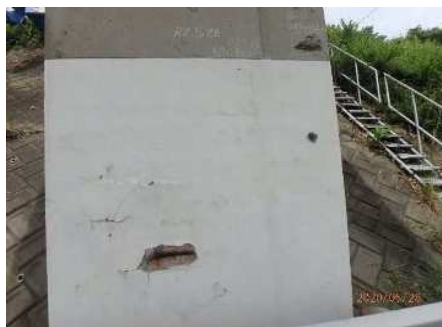
**池ノ下橋**：PCラーメン橋（東北道跨道橋）（前回Ⅱ→今回Ⅱ）

- ・橋長：39.10m、1973年竣工。
- ・迂回路有り。

橋脚(垂直材)の表面被覆材塗布箇所に剥離、うきが見られる。

凍結防止剤に起因する塩害により、内部鋼材の腐食が進行する可能性がある。

**池ノ下橋**:PCラーメン橋  
(東北道の跨道橋)  
判定区分Ⅱ(健全度C)  
橋脚(垂直材)に剥離・鉄筋露出、うきあり。  
凍結防止剤に起因する塩害により、内部鋼材の腐食が進行する可能性がある。

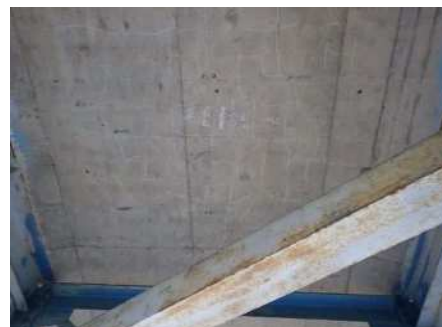
**借宿橋**：鋼I桁橋（釈迦堂川を跨ぐ長大橋）（前回Ⅱ→今回Ⅱ）

- ・橋長：75.37m、1974年竣工。
- ・迂回路有り。

床版下面に最大幅0.3mmの二方向のひびわれが見られる。

通過車両による繰り返し荷重により、損傷は進行する可能性がある。

**借宿橋**:鋼I桁橋  
(釈迦堂川を跨ぐ長大橋)  
判定区分Ⅱ(健全度C)  
床版下面に最大幅0.3mmの二方向のひびわれあり。  
通過車両による繰り返し荷重により、損傷は進行する可能性あり。

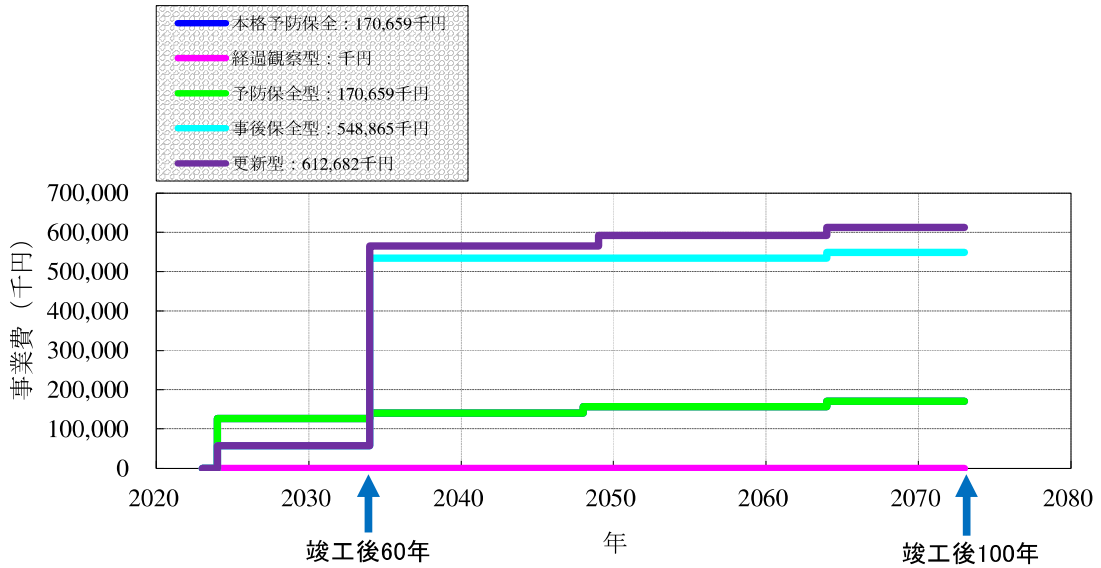
**借宿橋の事業費の推移**

事後保全型の橋梁は計画上の寿命設定が60年であり、下表に示すように架け替え時に費用が増大します。これを寿命設定が100年の管理区分「A」（予防保全型）に変更し対策を行っていくことで、管理費用の縮減が図られ、現実的な町の予算に近づけることが可能となります。

(鋼桁橋、橋長：75.37m、1974年竣工、迂回路有り)

各シナリオの累計費用

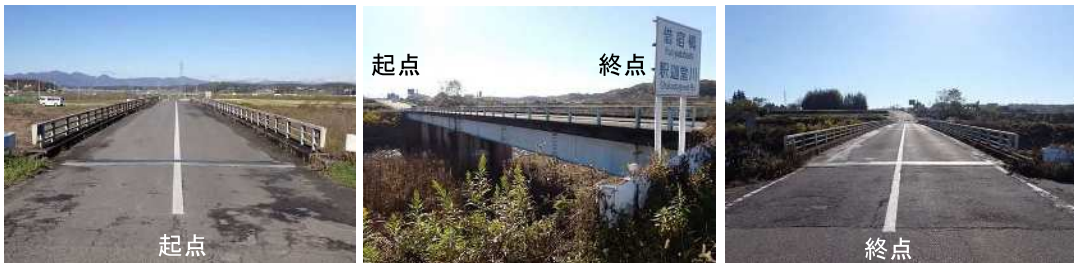
**借宿橋** (鋼桁橋、橋長：75.37m、1974年竣工、迂回路有り)

橋長約75mの長大橋であり、釈迦堂川に架かり集落間を往来する2車線の2級町道として利用者が多い。現時点の判定区分は「Ⅱ (健全度C)」であり、計画上の余寿命は11年となっているが、延命化を図って利用していくことができる。

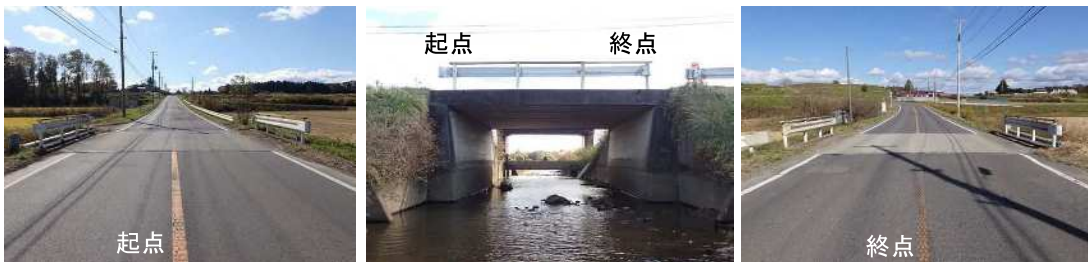
**2号橋** (PC床版橋、橋長：7.32m、1977年竣工、迂回路有り)

2車線の1級町道に位置し、利用者が多い。現時点の判定区分は「Ⅱ (健全度C)」であり、計画上の余寿命は14年となっているが、延命化を図って利用していくことができる。

**2号橋**:PC床版橋  
(1級町道)  
判定区分Ⅱ(健全度C)  
A1、A2橋台前面に最大幅0.4mmの鉛直方向ひびわれあり。  
部材内部への雨水の浸入により、損傷は進行する可能性あり。
